# PROYECTO REHABILITACIÓN SISTEMA DE BOMBEO CANAL UFE

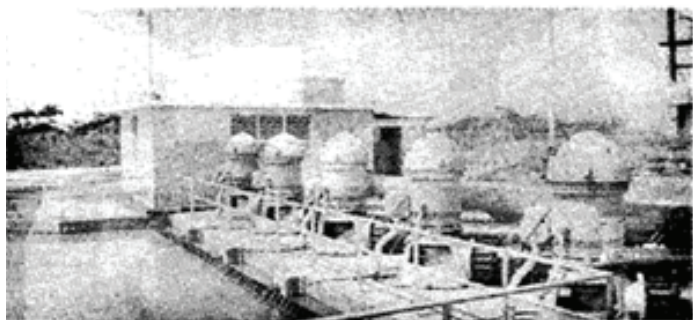
*Sistema Original de Bombeo*

*Era notable el mal estado de las bombas y los motores después de 30 años de uso, varias reparaciones y deficiente mantenimiento. A esto se sumó que en junio del año 2014 hubo un colapso del sistema de Bombeo, que inhabilitó el sistema eléctrico que lo alimenta (paneles de control, conductores y accesorios de protección).*
