# PROYECTO REHABILITACIÓN SISTEMA DE BOMBEO CANAL UFE

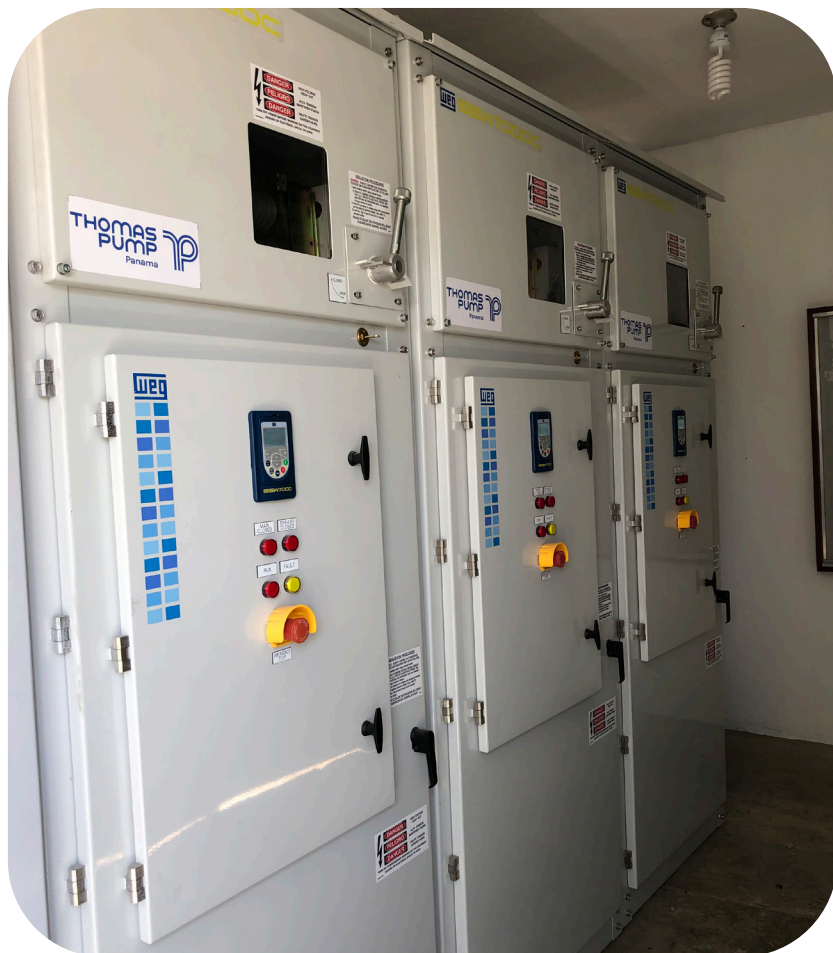
*Se destaca el panel de Control Eléctrico con Arrancadores Suaves de 2.3KV hasta 100Amp y 60HZ, encerramiento NEMA 12 con revestimiento Epoxi RAL 7035 marca WEG, Modelo: SSW7000. Reduce el consumo energético en 40 % y alarga la vida útil de las partes en movimiento. Protección de Malfuncionamiento por sobre y bajo voltaje; por desbalance de fase; por sobre carga; por desbalance de carga. Indicación de torque, temperatura de las bobinas, fallas y alarmas.*

*También incluye las necesidades de potencia y distribución hacia 2 motores adicionales, de manera que permita continuar usando dos electrobombas de las 5 originales, de manera conjunta con las tres nuevas; y la dotación de una Unidad de Acondicionamiento de Aire en el salón del panel.*
